Documento **RELATÓRIO TÉCNICO**

Número **39022/179172**

Edifício do Condomínio Rio Branco

Avaliação das condições de segurança estrutural do edifício em referência.

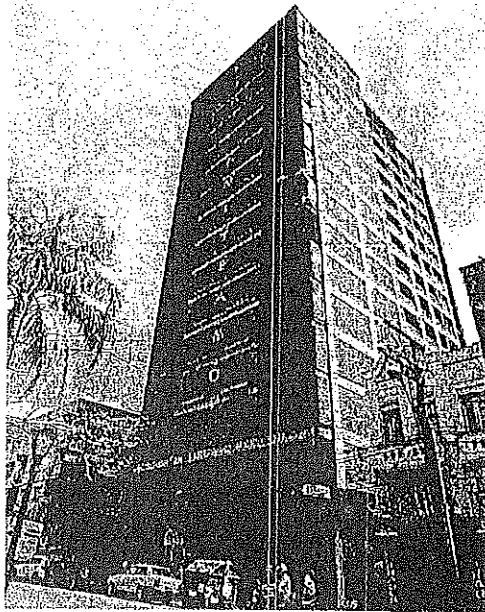
FOTO 01

Vista geral do bloco de frente do Edifício Rio Branco mostrando a fachada principal voltada para a Av. Rio Branco e a fachada lateral de orientação noroeste.

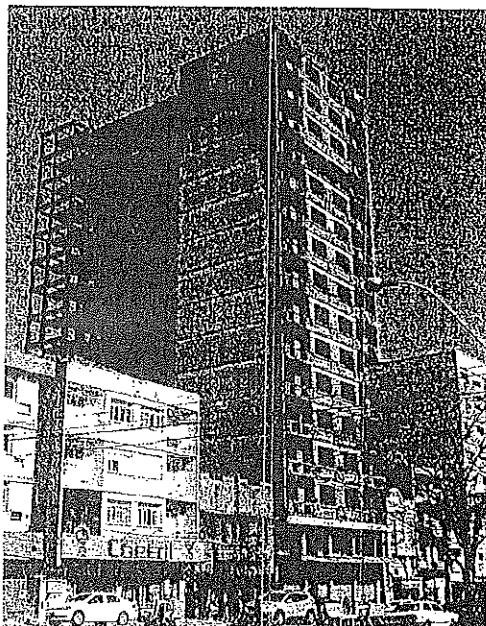
FOTO 02

Outra vista do bloco de frente com o registro da fachada principal do Edifício Rio Branco e da fachada lateral de orientação sudoeste.

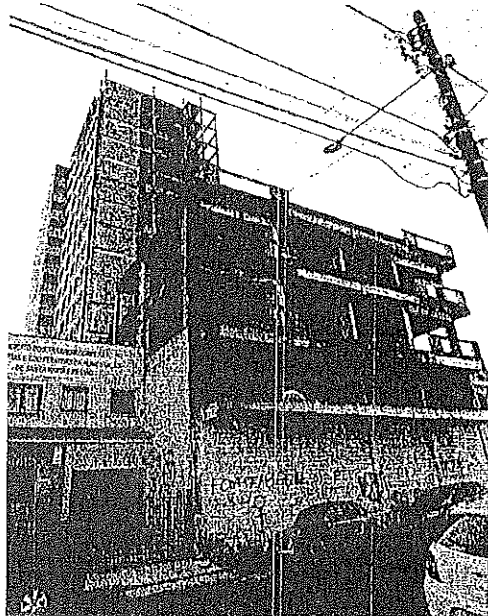
FOTO 03

Vista do bloco de fundos do Edifício Rio Branco com a fachada voltada para a Rua Dr. Mariano da Rocha, onde se observa que a obra foi paralisada no 5º andar (subsolo, térreo, sobreloja e dois pavimentos-tipo).

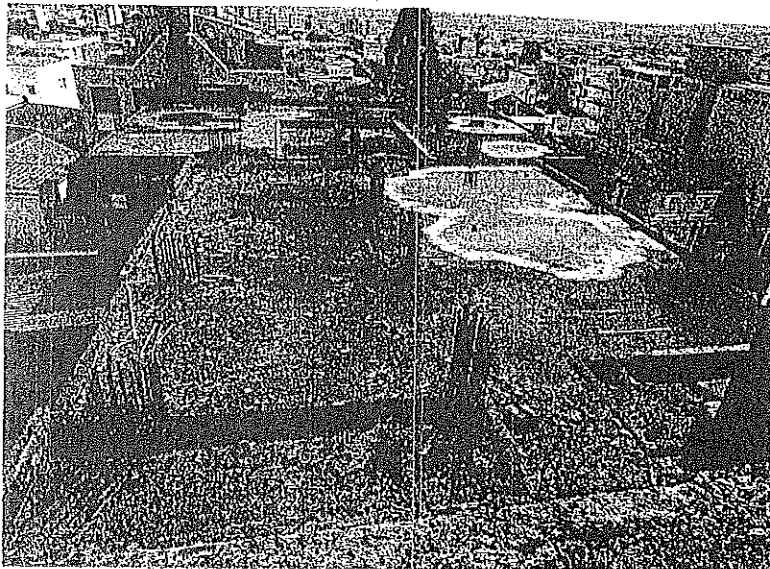
FOTO 04

Vista superior do 5º andar do bloco de fundos, último construído, onde se verifica a ocorrência de locais com acúmulo de água (poças), além do crescimento de vegetação. Também se observa que as esperas das barras de aço dos pilares da estrutura encontram-se expostas ao intemperismo.

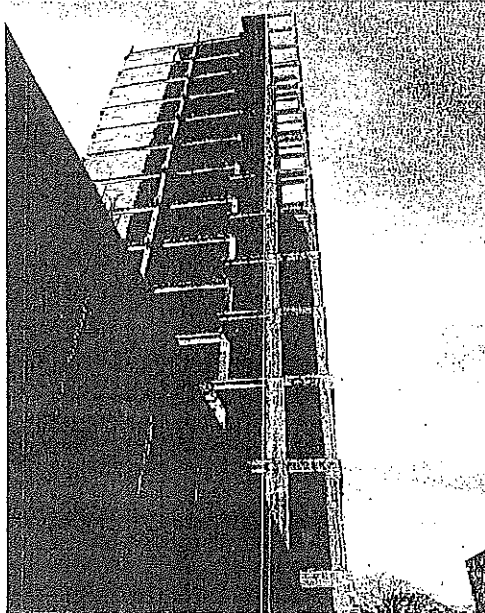
FOTO 05

Mostra a estrutura de concreto armado da área destinada aos elevadores da edificação, comum aos dois blocos, observada a partir do 4º andar do bloco de fundos.

- Em relação ao bloco de frente, os elementos estruturais em concreto armado localizados nos 14 pavimentos-tipos apresentam-se praticamente isento de danos, possuindo apenas patologias localizadas por corrosão de armaduras. Exceção é feita aos guarda-corpos da fachada principal, as lajes das escadarias e a estrutura do compartimento de elevadores (FOTO 05, 06 e 19) onde há danos significativos por corrosão.

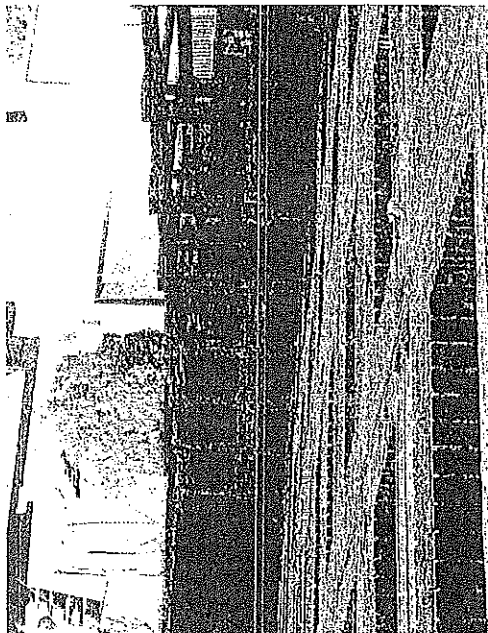
FOTO 06

Outra vista parcial da estrutura de concreto armado da área destinada aos elevadores da edificação, comum aos dois blocos, observada a partir do bloco de frente. Os elementos que constituem esta parte da estrutura apresentam deterioração significativa, com corrosão praticamente generalizada de armaduras.

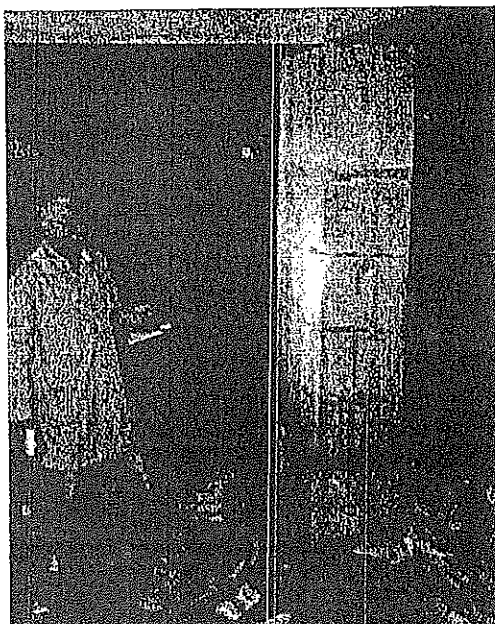
FOTO 07

A imagem indica, parcialmente, linha de pilares do bloco de fundos do subsolo da edificação. Esses pilares mesmo na presença de lixo e umidade evidenciavam boas condições de proteção às armaduras.

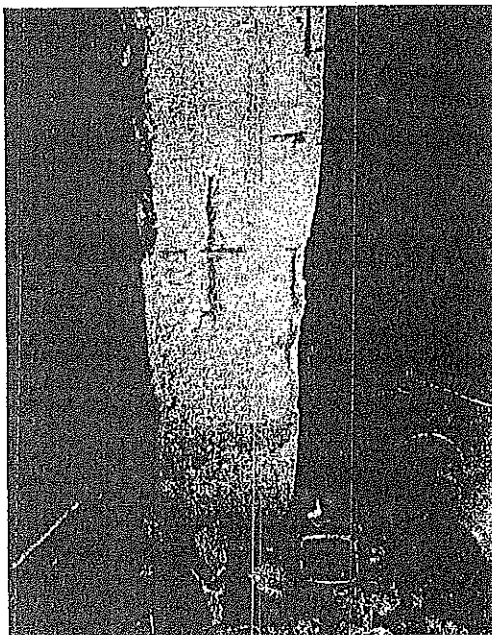
FOTO 08

O concreto da região da base do pilar evidenciava desagregação do material. A exposição de armaduras no referido pilar é decorrente de escarificações anteriores realizadas com o objetivo de avaliar o estado de conservação das barras de aço.

- No que tange ao subsolo, em que pese estarem por longo tempo submetido a circunstâncias adversas à sua durabilidade - inundação e lixo -, os pilares apresentam um estado satisfatório de conservação, sendo identificados na vistoria somente danos localizados em alguns pilares e apenas um pilar com danos mais acentuados (FOTO 08).

Embora os pilares do subsolo permaneçam submetidos a condições agressivas de conservação, inundação e depósito de lixo, entendemos que tal fato não compromete a reutilização da edificação. A inspeção visual sobre a maior parte dos pilares permite inferir que as condições de durabilidade e resistência da maioria desses elementos são satisfatórias, muito embora existam danos localizados por corrosão, sendo estes mais acentuados no pilar registrado na FOTO 08. Ressalva-se, contudo, que tais danos são plenamente passíveis de recuperação, cabendo recomendar que, quando da eventual reutilização da edificação, seja realizada uma avaliação mais aprofundada nos referidos pilares, visando indicar quais os procedimentos de recuperação mais adequados ao caso.

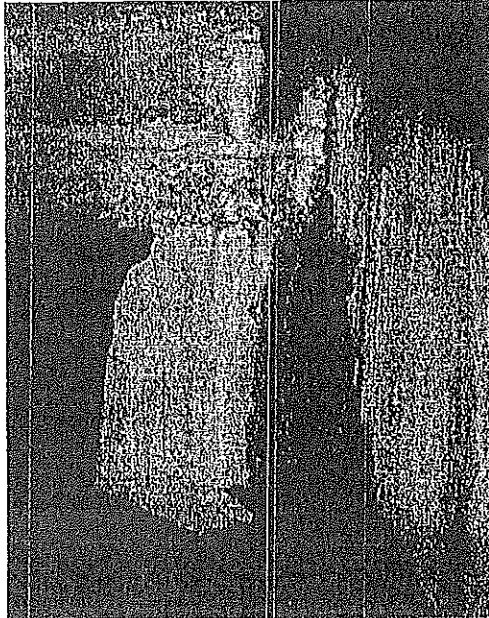
FOTO 09

Mostra, no subsolo, a presença de umidade em um dos apoios articulados de ligação entre os dois blocos do edifício vistoriado.

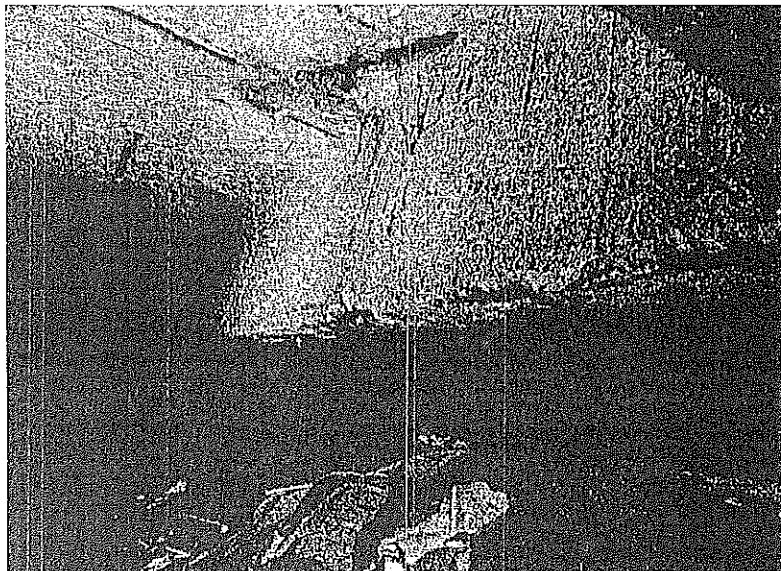
FOTO 10

Detalhe de ataque de corrosão em barra de aço de armadura longitudinal localizada na face inferior de viga da estrutura do compartimento destinado aos elevadores, comum aos dois blocos, ao nível do subsolo do edifício vistoriado.

- Também merece menção o fato que alguns pilares apresentam danos de menor monta, decorrentes principalmente da corrosão das armaduras, posicionadas inadequadamente muito próximas às faces destes, havendo um cobrimento de concreto insuficiente para a proteção das armaduras. Algumas vigas e lajes possuem danos similares, conforme registrado nas FOTOS 10 a 17.

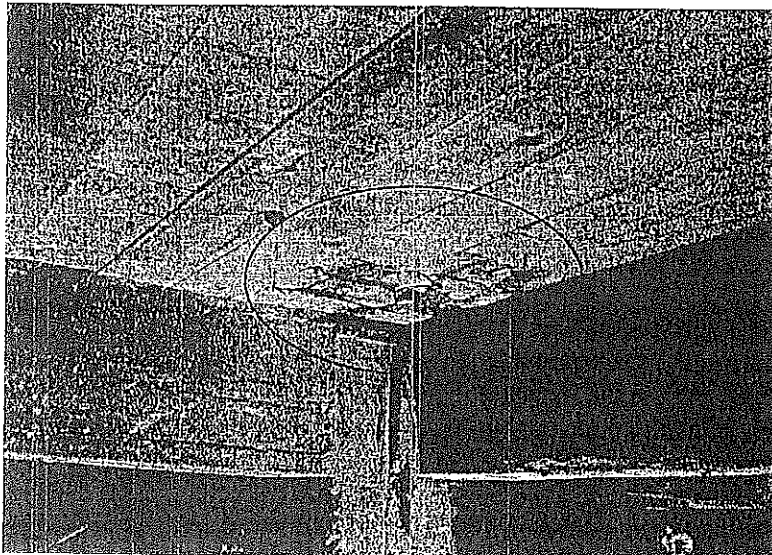
FOTO 11

O locais assinaldos indicam barras de aço expostas e atacadas pela corrosão, respectivamente, na face inferior de uma laje e de uma viga da estrutura de subsolo do edifício vistoriado.

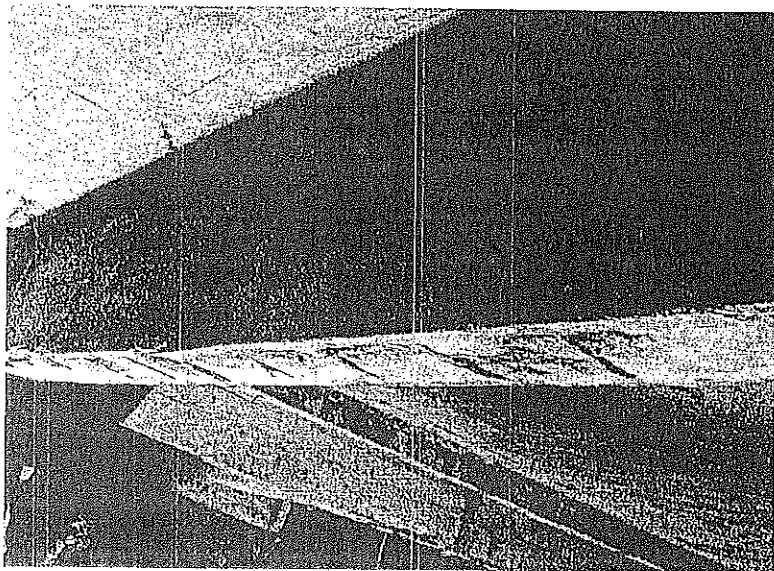
FOTO 12

Mostra a face inferior da viga, assinalada na Foto 11, onde se observam barras de aço da armadura transversal expostas e atacadas pela corrosão.

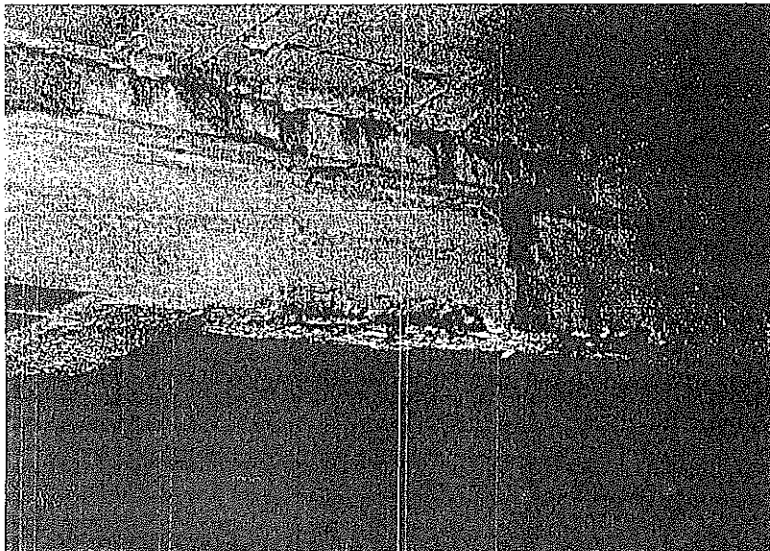
FOTO 13

Registra ataque por corrosão em barras de aço da armadura longitudinal de viga da estrutura de subsolo do edifício vistoriado. Também se observam manchas de umidade entre a face inferior da laje e a face lateral da referida viga.

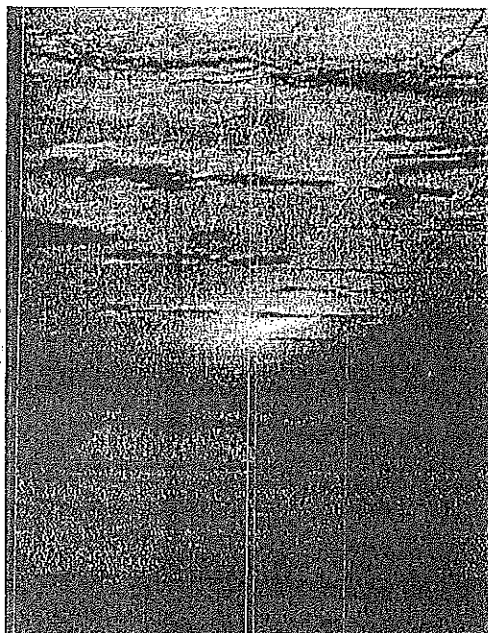
FOTO 14

Identifica barras de aço expostas e atacadas pela corrosão na face inferior de laje da estrutura de subsolo do edifício vistoriado.

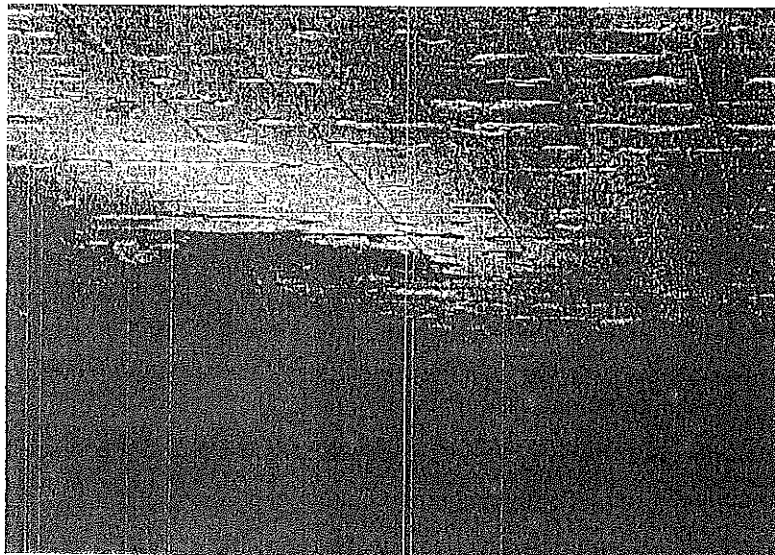
FOTO 15

Mostra barras de aço expostas e atacadas por corrosão na face inferior de laje da estrutura de subsolo do edifício vistoriado.

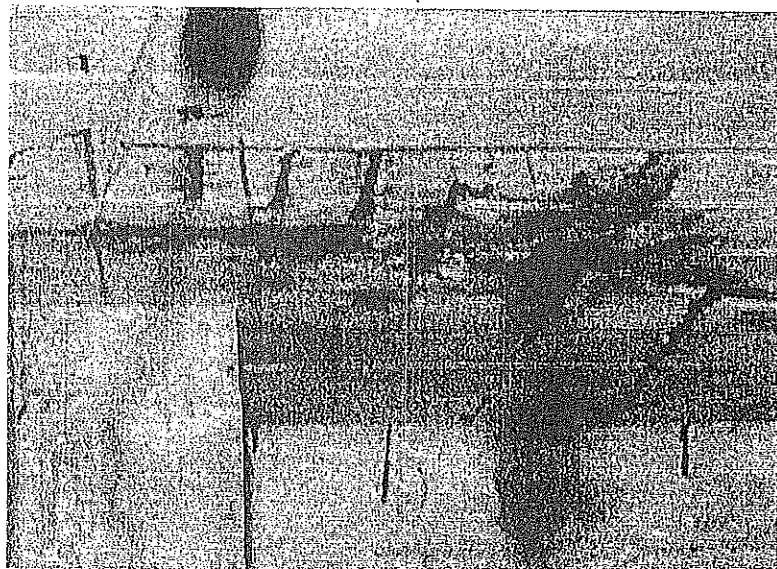
FOTO 16

Identifica barras de aço expostas e atacadas pela corrosão observadas na superfície inferior de laje da estrutura de subsolo do edifício vistoriado.

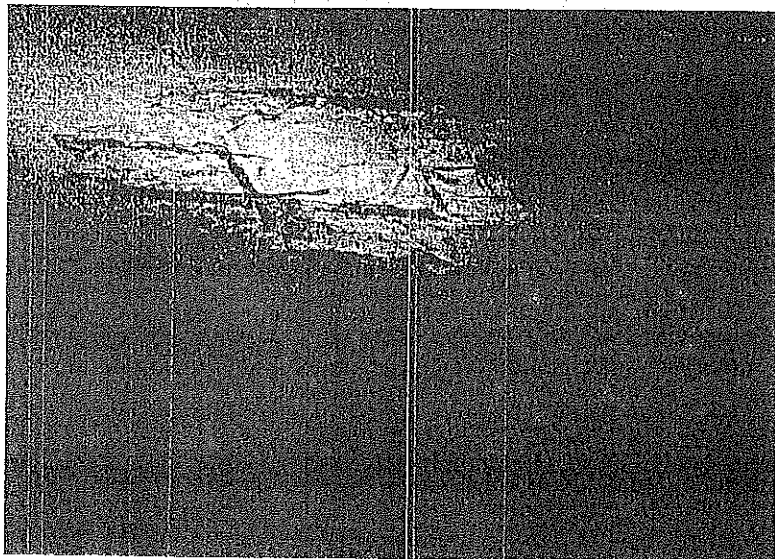
FOTO 17

Detalhe mostrando região, na face inferior de laje do subsolo do edifício vistoriado, que apresenta barras expostas e atacadas pela corrosão.

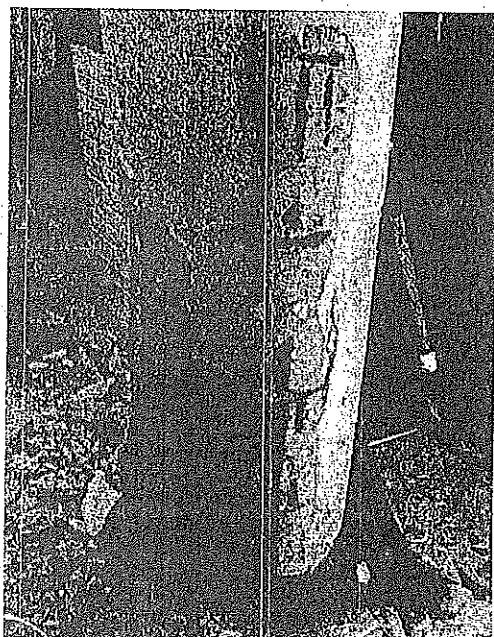
FOTO 18

A imagem registra as barras de aço das armaduras longitudinais e transversais atacadas pela corrosão em um pilar de seção circular, localizado praticamente na frente do compartimento destinado aos elevadores, no andar térreo do edifício vistoriado.

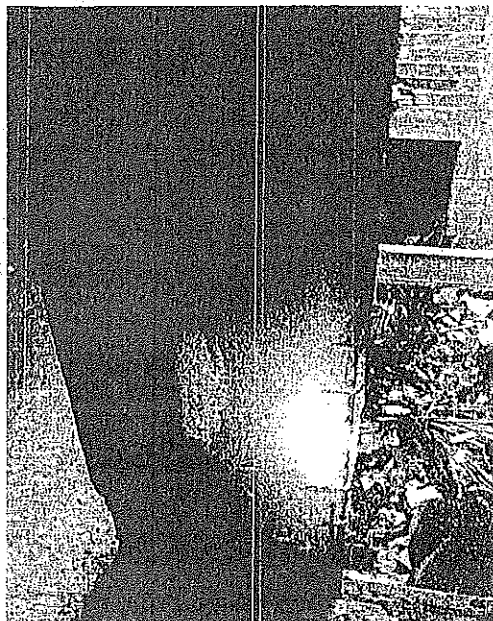
FOTO 19

Identifica, barras de aço expostas e atacadas por corrosão, em um pilar de seção retangular pertencente a estrutura do compartimento destinado aos elevadores, ao nível do andar térreo do edifício vistoriado.

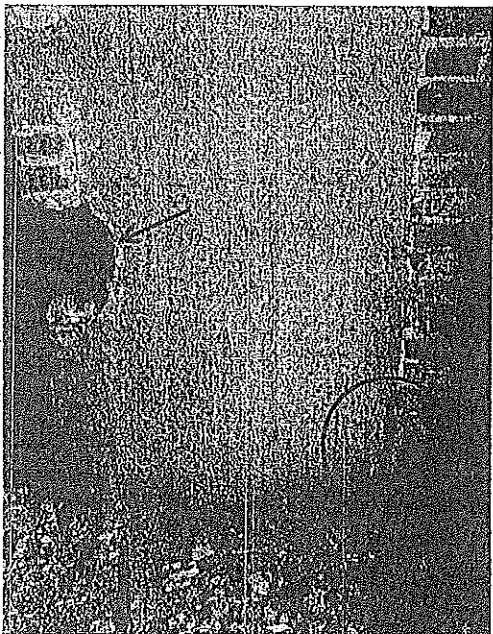
FOTO 20

A seta indica, no pilar do 5º andar do bloco de frente, o local onde se aplicou solução de fenólfaleína. Verificou-se a não ocorrência de carbonatação do concreto (cor violeta) evidenciando inalterada sua capacidade de proteção às armaduras. A região, indicada com o círculo, mostra uma barra de aço exposta e atacada por corrosão.

O ensaio de alcalinidade, realizado pela aplicação de solução de fenolftaleína em superfície escarificada de dois pilares do 5º andar da edificação, sendo um do bloco de frente e outro do bloco de fundos, indicou que o concreto da região ensaiada não apresenta carbonatação,

uma vez que a superfície apresentou coloração violeta após a aplicação da fenolftaleína (FOTOS 20 e 24), indicando se tratar de concreto com pH básico.

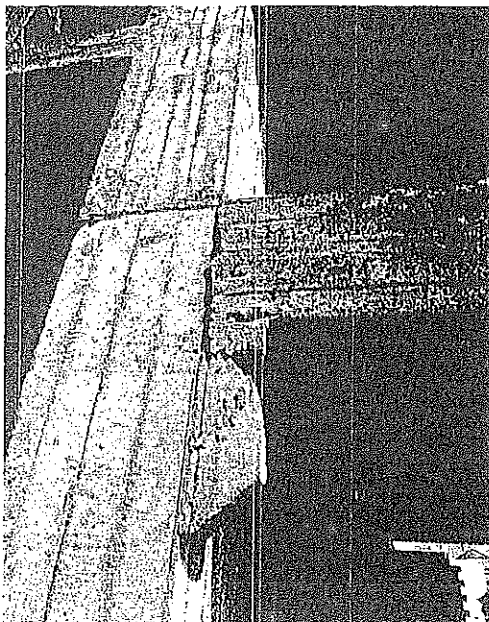
FOTO 21

Registra na fachada lateral externa, de orientação noroeste, a ruptura parcial de um dos apoios articulados de ligação entre os dois blocos, ao nível do 4º andar do edifício vistoriado.

- *As juntas de interligação entre os blocos de frente e fundos encontram-se em condições precárias, especialmente as juntas localizadas no 4º e no 5º andar (FOTOS 21, 22 e 23), parcialmente rompidas e com risco de colapso. Observa-se que tais defeitos comprometem somente o bloco de fundos e os danos provocados por eventual colapso seriam restringidos ao local das juntas, ainda que múltiplos pavimentos fossem atingidos devido a um "efeito cascata". A situação apontada é crítica e medidas preventivas visando evitar a ruptura localizada da estrutura devem ser adotadas imediatamente, sugerindo-se a inserção de elementos de escoramento e/ou o reparo estrutural das juntas (procedimento mais adequado).*

Finalmente, caso não seja retomada a construção do edifício, recomenda-se que, pelo menos, seja realizado: (i) o procedimento de reparo das juntas de interligação entre os dois blocos do edifício, ou a medida preventiva de escoramento das vigas localizadas no entorno de tais juntas, (ii) o esgotamento da lâmina de água e a retirada do lixo existente ao nível do subsolo, (iii) a recuperação dos pilares do subsolo e do andar térreo atacados por corrosão, (iv) a interdição da edificação, além de (v) inspeções periódicas, com intervalos de no máximo 5 anos, no intuito de constatar o eventual surgimento de novos defeitos, avaliar a evolução das patologias instauradas e atualizar o parecer sobre as condições de segurança e estabilidade da edificação.

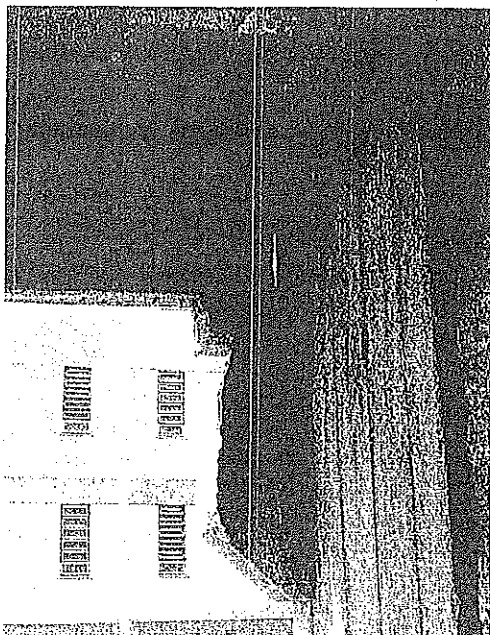
FOTO 22

Mostra internamente, ao nível do 4º andar do edifício vistoriado, a ruptura parcial observada na Foto 21.

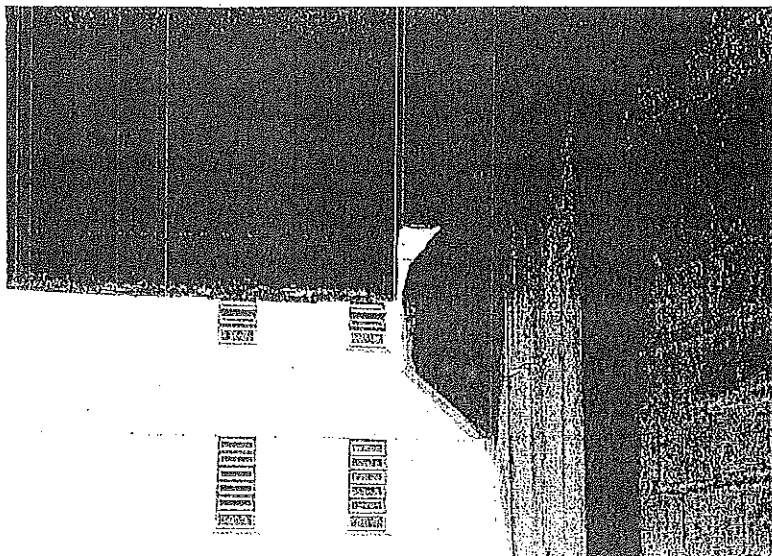
FOTO 23

Registra a ruptura parcial de um dos apoios articulados de ligação entre os dois blocos, junto a fachada lateral noroeste ao nível do 5º andar do edifício vistoriado.

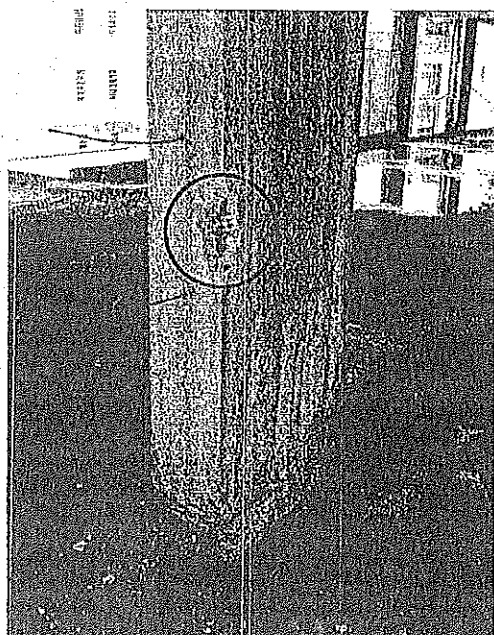
FOTO 24

O círculo indica, no pilar do 5º andar do bloco de fundos, o local onde se aplicou solução de fenolftaleína tendo sido constatado a não ocorrência de carbonatação do concreto (cor violeta) na área mais interna junto às barras de aço evidenciando assim que ainda há capacidade de proteção às armaduras.

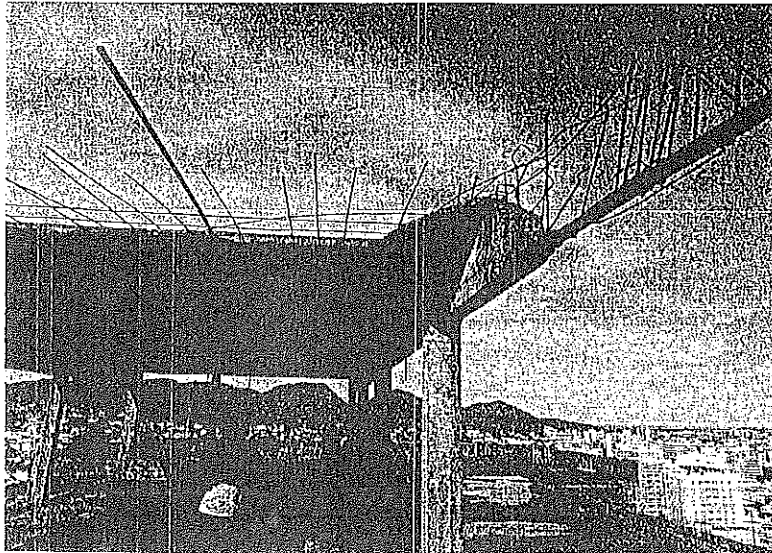
FOTO 25

Vista parcial da estrutura remanescente do pavimento de cobertura (bloco de frente) do edifício vistoriado.

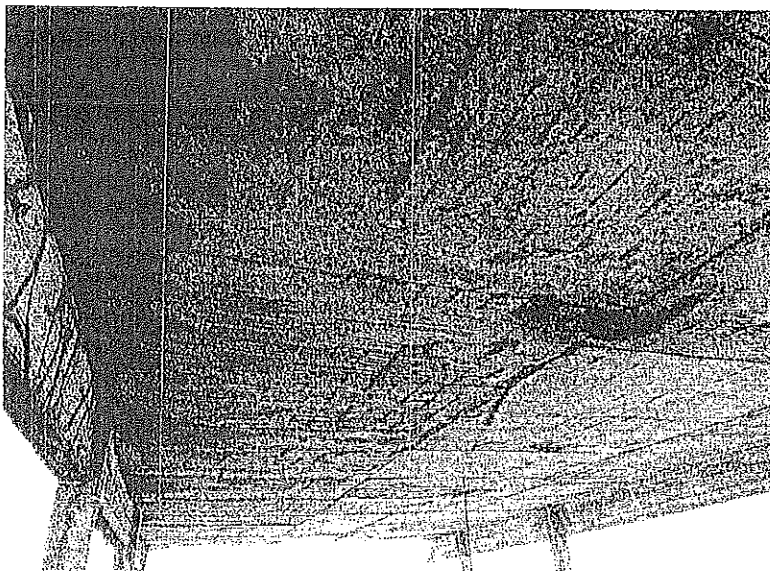
FOTO 26

Detalhe da estrutura existente sobre o pavimento de cobertura. As faces inferiores das lajes apresentam infiltrações, des-tacamentos de concreto e exposição de armaduras.
